临汾市人民政府 关于临汾(国道341)古县至洪洞公路改建工程 张庄新村大桥“6·20”一般机械伤害事故 调查报告的批复

临汾（国道 341）古县至洪洞公路改建
工程张庄新村大桥 6·20 一般机械伤害
事故调查报告

二〇二四年七月

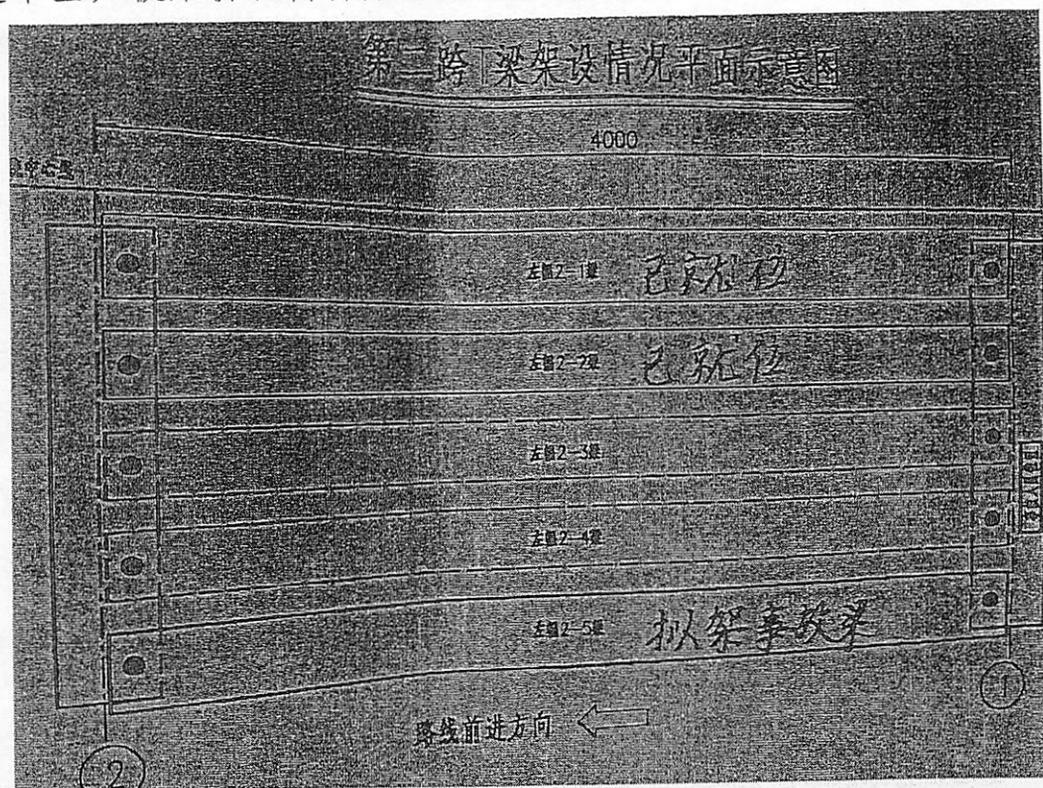
图4 第二跨T梁架设情况平面示意图

2024 年 4 月 23 日，太原市万柏林区宝驰机械设备租赁部开始架设张庄新村大桥，4 月 30 日架设完成右幅桥梁，6 月 18 日开始架设左幅桥梁，截止 6 月 20 日左幅桥梁已架设完成第一跨 5 片 T 梁，第二跨架设完成 2 片 T 梁，在架设第三片 T 梁时发生事故。

方案》，并根据有关规定对超过一定规模的“危大工程”专项施工方案组织专家进行了论证，监理单位和建设单位也对该方案进行了审查审批。在桥梁架设施工前，项目部管理人员谢凡和张卓群组织作业人员进行了安全交底、技术交底。在施工过程中，施工单位能够按照该方案和设计文件、有关施工技术规范（《公路桥涵施工技术规范》（JTJ/T F50-2011））组织施工。在日常管理中，对工程进度、安全生产、施工质量方面的管理均有记录。事故发生时总包项目部的 2 名管理人员在施工现场进行管理。架桥机操作员有合格证并有一定的架梁经验。但经专家调查分析，在架设 2-5 边梁纵向移动至 1#、2#桥墩盖梁中间上方位置时，由于架桥机操作员操作不当，在梁底起吊高度未能超过盖梁上已设置的抗震挡块高度时，便操作架桥机将 2-5 边梁向左侧边部横向移动。此时，梁体底部受到了抗震挡块阻挡，梁体顶部吊点处为柔性钢丝绳与架桥机上方电动机连接，由于梁体为长 40 米，重达约 128 吨的长大构件，向左横移时梁底受到抗震挡块的横向阻挡，而架桥机上电动机吊绳挂着 T 梁顶部，在惯性力作用下向右受力倾斜，此时产生的横向力超出了架桥机承重桁架梁横向系统受力极限，架桥机承重桁架扭曲变形破坏，连同吊梁向已安装就位的 2-2 梁方向倾倒在桥下，致使架桥机报废，T 梁断裂，一些碎落物伤及桥下车棚等。当时桥上架桥现场共有 3 名工人，其中 1 人为架桥机操作员，另外 2 人为 T 梁架设就位后支撑辅助作业人员。架桥机操作员站位经调查了解在 1#墩顶盖梁上还未安装的 2-3 和 2-4 梁

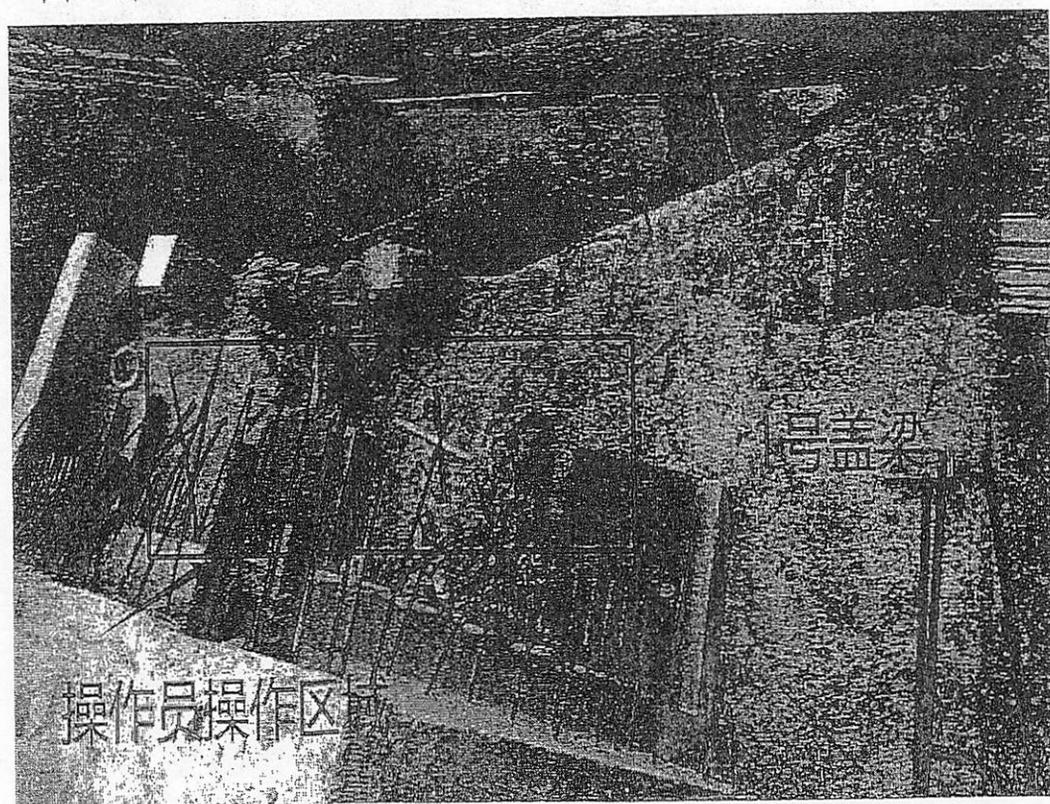
图 5 死者所在区域示意图

端外，架桥机操作员在架桥机倾倒时，因其站位处空间受限，躲避不当，被架桥机构件触碰而造成伤害。

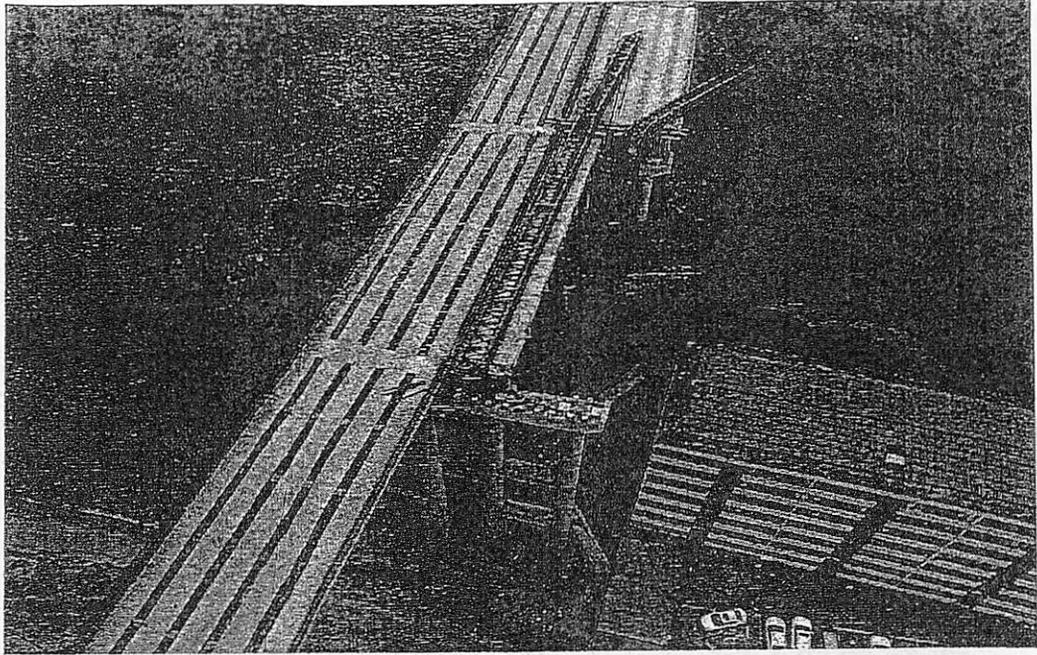
图 7 事故现场图片

T 梁安装负责人、架桥机操作人员王金体操作不当，安全意识淡薄，施工过程中存在的安全风险评估不足，致使 T 梁坠落，架桥机报废。是造成本次事故的直接原因。

（二）建设单位和施工单位要切实强化施工现场安全管理，建立健全安全生产管理体系，完善安全生产管理制度，提高从业人员安全施工和应急避险意识，加大安全生产培训和教育力度。特别要针对施工机械的安全管理，提高特种操作人员安全意识，并充分发挥现场安全管理人员的监督管理作用，加强现场安全隐患排查，努力消除安全隐患，杜绝安全事故的发生。
